Mögliche Bergbau-Folgen: Straße in Groß Bülden gibt nach

Hohlraum unter dem Nordring könnte zusammengestürzt sein – Regenwasserkanal stark beschädigt

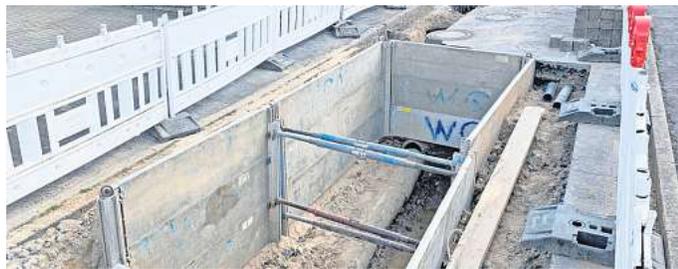
Bei einem Tagesbruch können Hohlräume, die aufgrund früherer Bergbautätigkeiten entstanden sind, so zusammenbrechen, dass die darüber liegenden Schichten nachgeben und an der Oberfläche eine Senke oder ein Loch entsteht. In Groß Bülden ist ein Loch von rund fünf mal drei Metern mit einer Tiefe von circa 2,5 Metern entstanden. Dabei ist vor allem ein Regenwasserkanal stark beschädigt worden. In einer Erstmaßnahme will der

Direkt unter dem betroffenen Bereich haben sich in mehr als 20 Metern Tiefe Stollen des Eisenerzbergwerks Bülden-Adenstedt befunden. Auch wenn diese Grubenbaue in den ersten beiden Jahrzehnten des vergangenen Jahrhunderts versetzt worden seien, könne das LBEG aufgrund der Lage einen Tagesbruch nicht ausschließen. „Aufschluss darüber können nur weitere Untersuchungen wie zum Beispiel eine Erkundungsbohrung bringen“, sagt LBEG-Sprecher Eike Bruns. Zudem würden weitere Unterlagen gesichtet, die zusätzliche Informationen für nötige Sicherungs- und Sanierungsarbeiten geben sollen.

Auf einer Fläche von rund fünf mal drei Metern ist der mögliche Tagesbruch freigelegt und gesichert worden. FOTO: EIKE BRUNS/LBEG

maßnahmen durchgeführt worden. In Abstimmung mit den zuständigen Genehmigungsbehörden werde nun das weitere Vorgehen zu den notwendigen Arbeiten am abgesackten Kanalsystem abgestimmt: Der Wasserverband Peine will auf rund sechs Metern den deutlich beschädigten Regenwasserkanal erneuern, um Niederschlagswasser wieder gesichert abzuleiten zu können. Zudem soll kurzfristig eine Änderung des Straßenablaufs errichtet werden, um Niederschlagswasser zunächst an der Baugrube vorbeizuführen.

Wann die Arbeiten im Kanalbereich erfolgen können, werde derzeit mit den Behörden und Fachfirmen abgestimmt, sagt Ramdohr. Ein beschädigtes Teilstück der Trinkwasserleitung im Nordring habe man schon in der vergangenen Woche reparieren können, die Trinkwasserversorgung sei gesichert.
